Documentazione fotografica

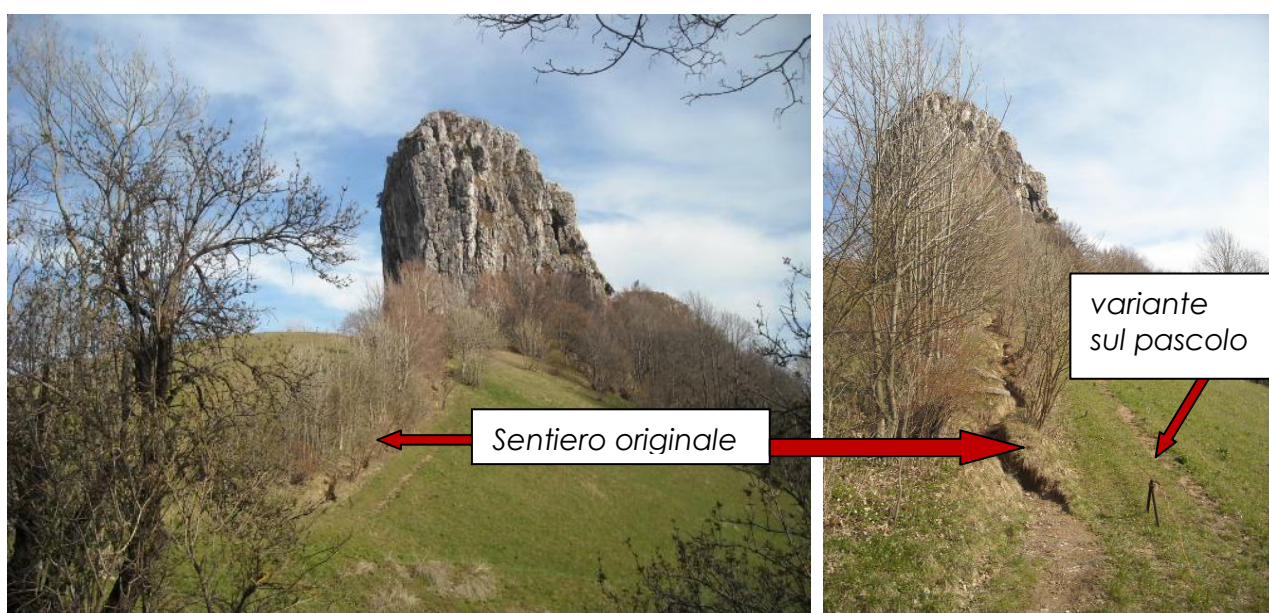
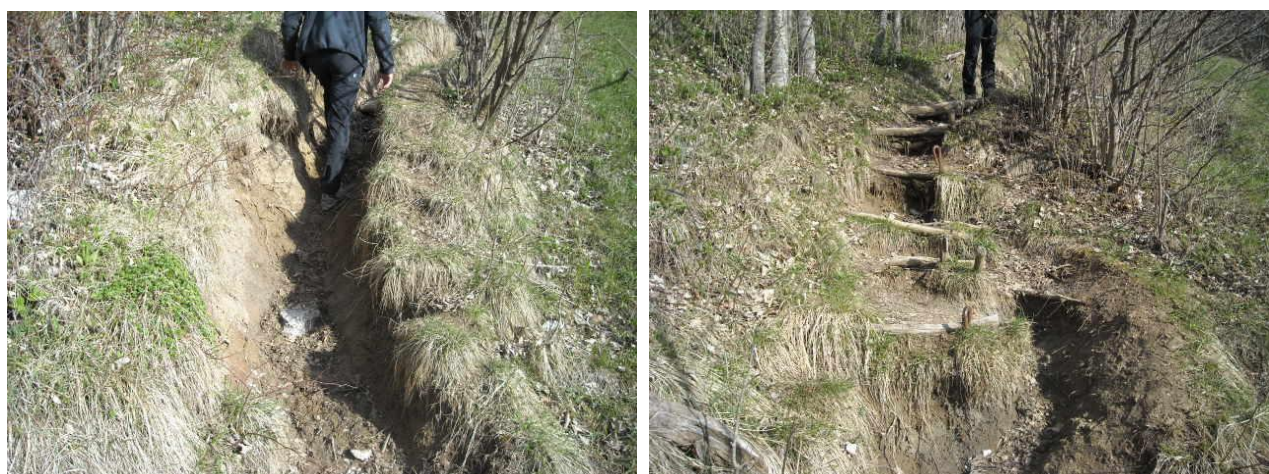
Il sentiero di accesso alla falesia: la notevole frequentazione ed il ruscellamento dell'acqua ne hanno condizionato negativamente lo stato. I frequentatori hanno cominciato a non utilizzare più quello originario, che sale tra le piante, per passare nel pascolo (indicato a destra dalla freccia).

Le fotografie evidenziano l'effetto del dilavamento sul sentiero di accesso

Recuperando il sentiero con gradini in legno si dovrebbe poter ridurre il problema del ruscellamento e dell'usura, migliorando l'accessibilità.

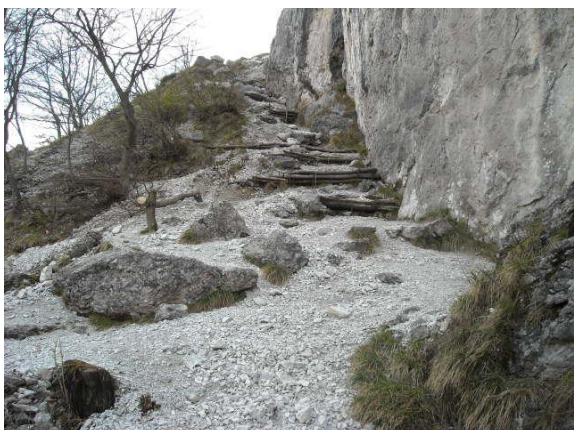
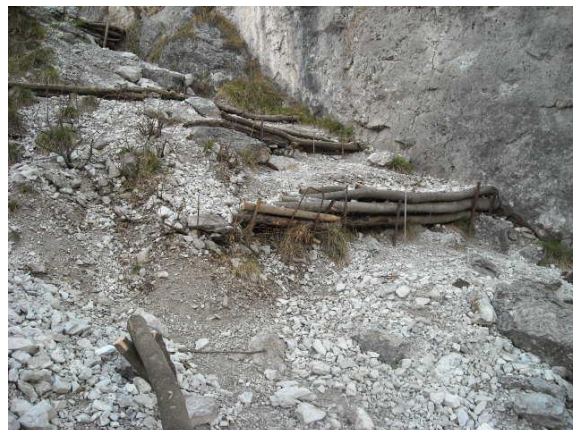
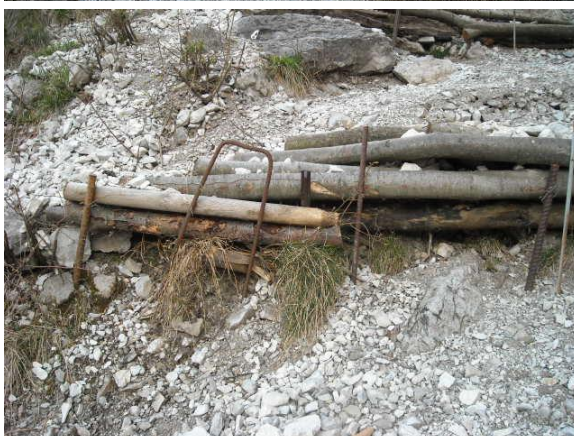
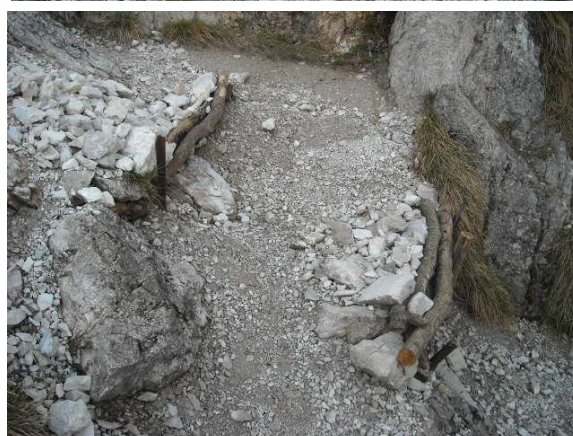
L'area alla base del settore sinistro della falesia, un ripido conoide ghiaioso, può essere migliorata sia in termini di sicurezza che di fruibilità. Anche qui si propone la realizzazione di gradoni di contenimento in legno squadrato di castagno opportunamente ancorati al suolo. Nelle foto: la situazione odierna.

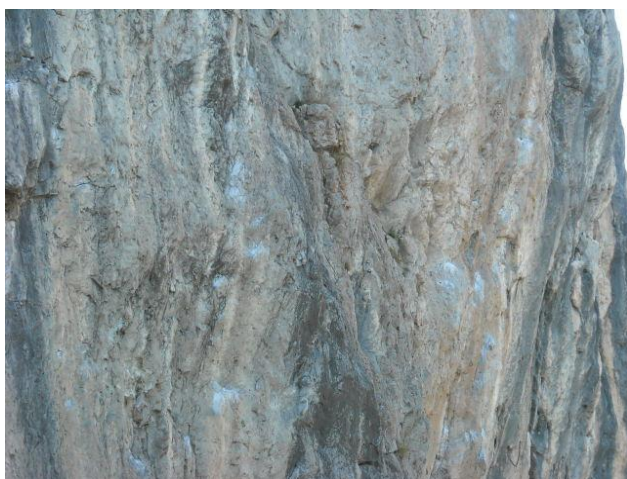
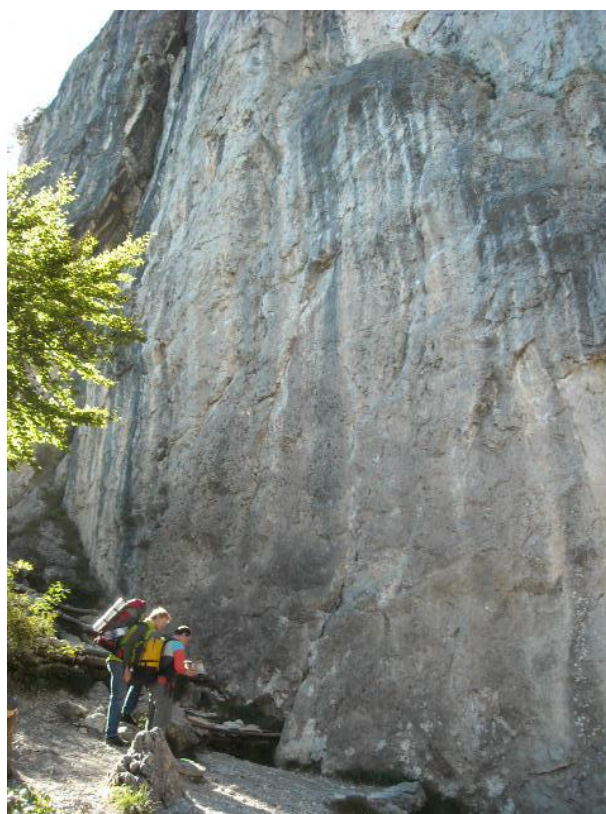
Tracce di magnesio sugli appigli più utilizzati

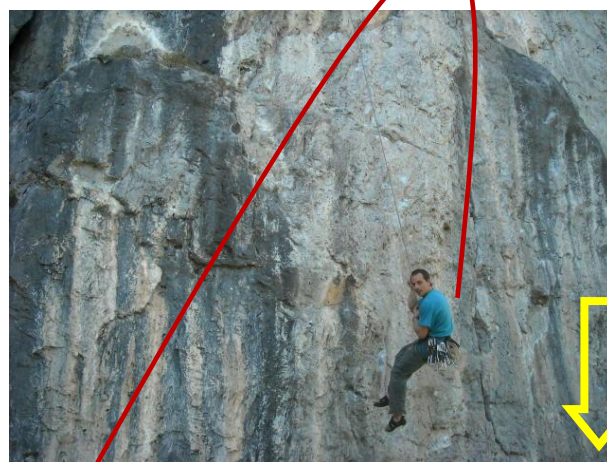
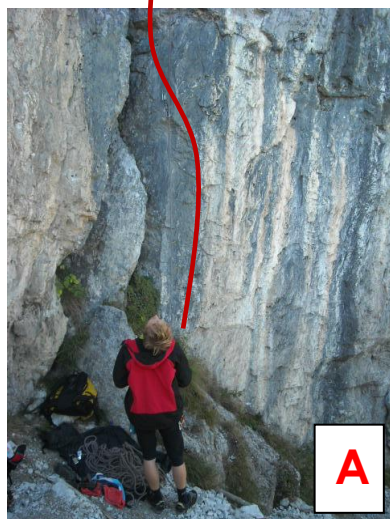
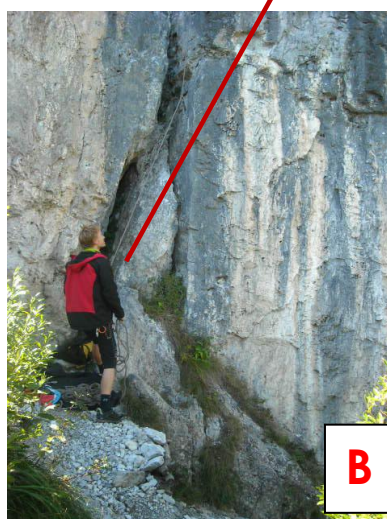
Sono rappresentate alcune situazioni di disagio e di potenziale pericolo, dovute alla precarietà della posizione di stazionamento della persona a terra

E' evidente che lo spazio ridotto ed il terreno scosceso (come si vede nella foto a destra) possono creare problemi durante le manovre, tanto più che spesso le calate sono oblique ed in strapiombo. Chi cala può venire sbalzato dal terrazzino.

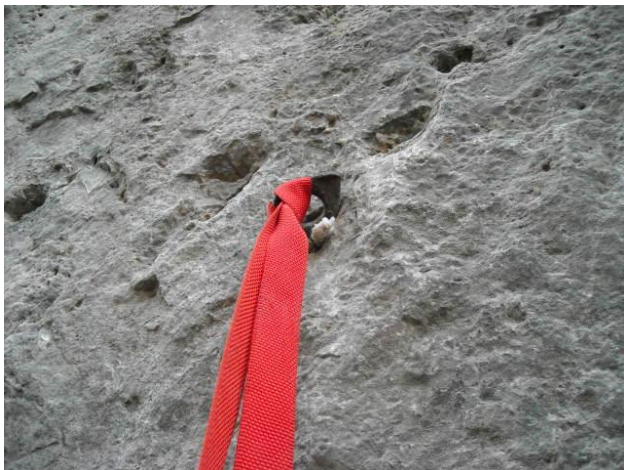
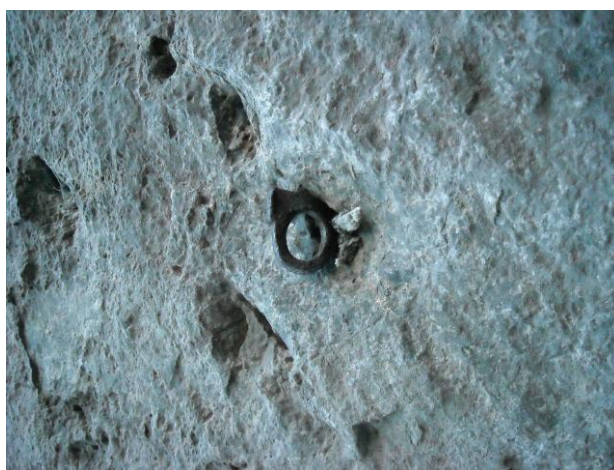
Chiodi tradizionali da fessura, non più utilizzati ma ancora presenti

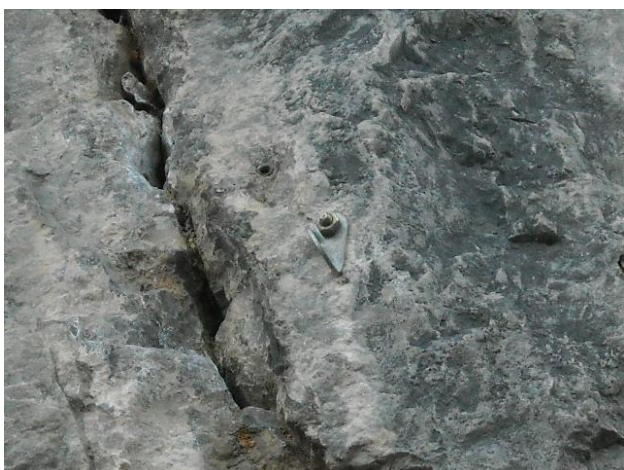
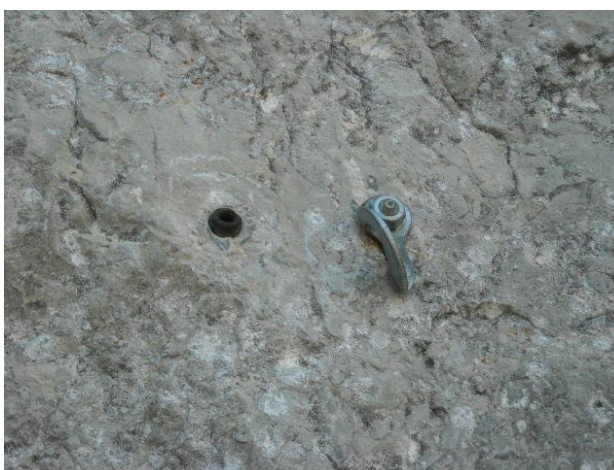
Spit-fix. Al di sopra e di lato sono visibili i fori di precedenti chiodature

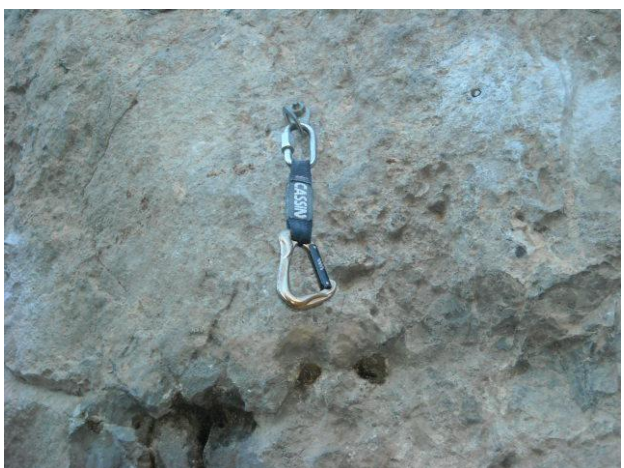
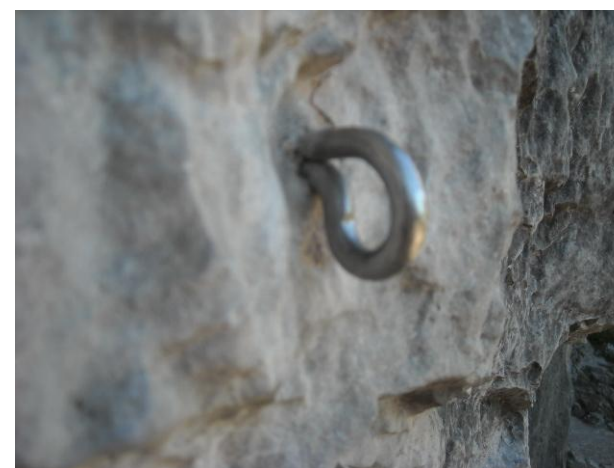
Ancora un fix (con rinvio "fisso") ed un ancoraggio resinato

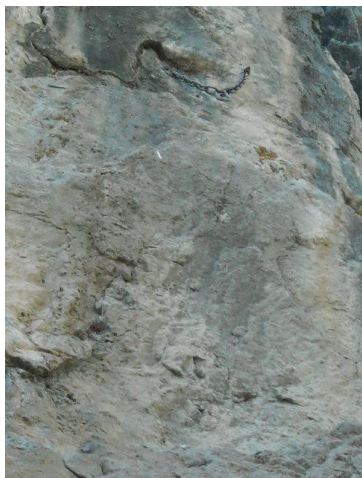
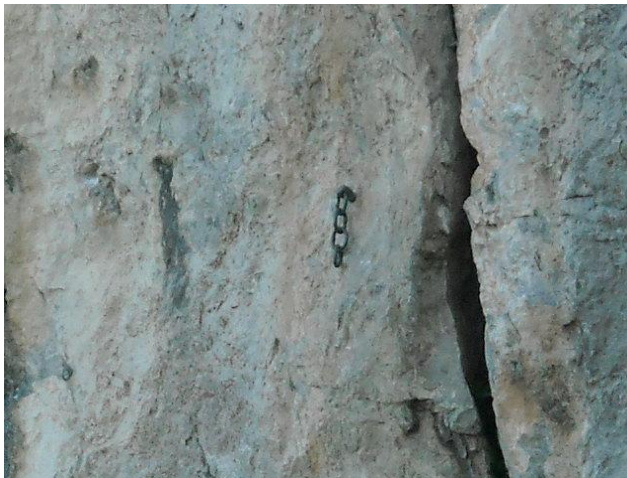
A sinistra: punto di calata con due fix, catena e moschettone fisso; sono visibili le condizioni non ottimali del materiale. A destra: chiodo cementato, da non utilizzare per la calata in quanto singolo, comunque ingannevole per la presenza della catena

Si provvederà a correggere, laddove necessario, la posizione delle protezioni in modo da rendere meno pericolosa l'eventuale caduta del primo di cordata, senza per questo modificare la natura e l'ingaggio dell'itinerario.

L'intervento sarà completato dalla sigillatura con resine dei fori esistenti a seguito della estrazione delle protezioni sostituite.
