Documentazione fotografica

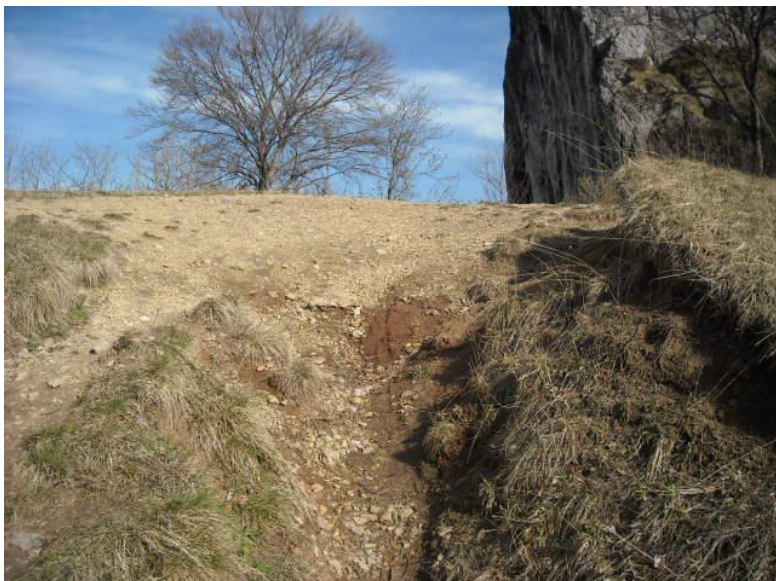
Uscita sulla spianata alla base del versante nord

Di seguito un esempio delle tipologie costruttive previste

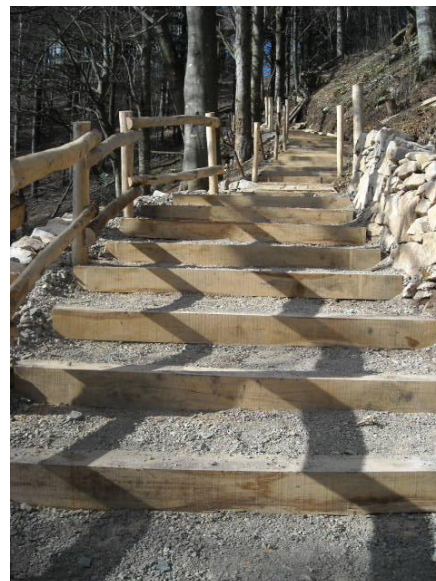
Esempio di gradinata

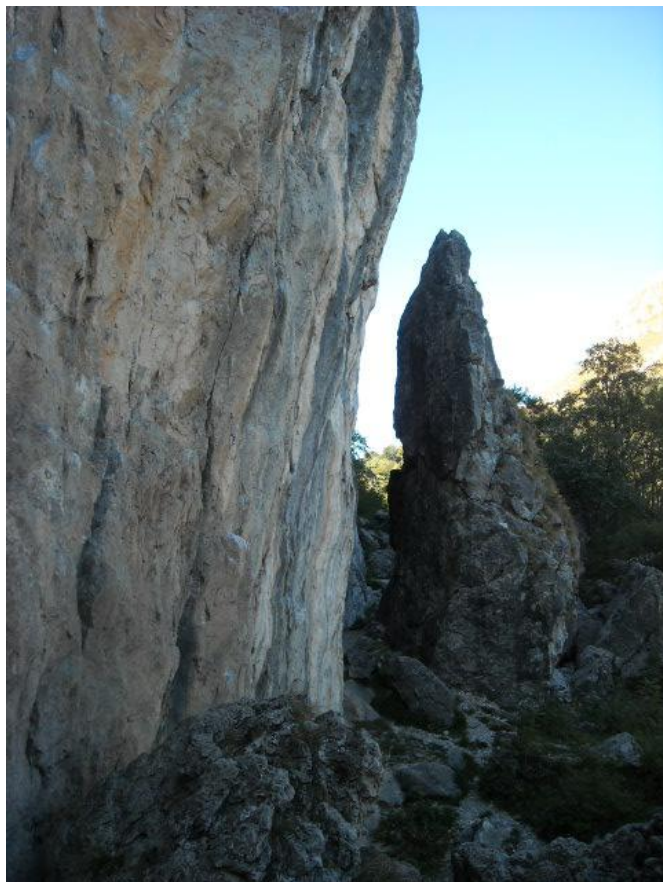
L'area alla base del settore sinistro della falesia, un ripido conoide ghiaioso, può essere migliorata sia in termini di sicurezza che di fruibilità. Anche qui si propone la realizzazione di gradoni di contenimento in legno squadrato di castagno opportunamente ancorati al suolo. Nelle foto: la situazione odierna.

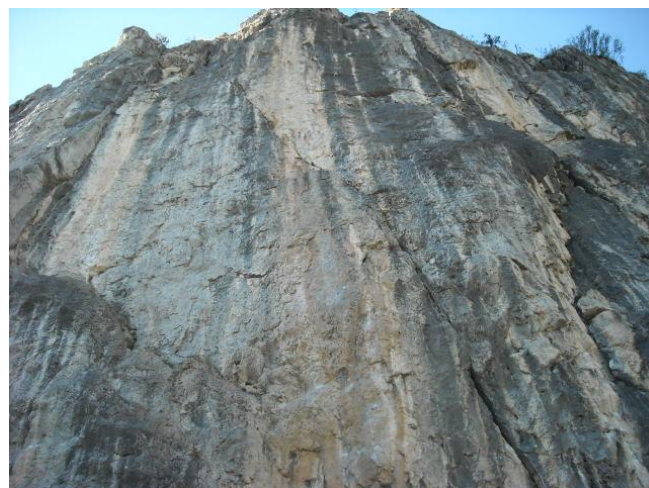
La parete

La struttura è molto compatta, verticale, a tratti aggettante ed obbliga ad una arrampicata atletica di difficoltà in genere elevata.

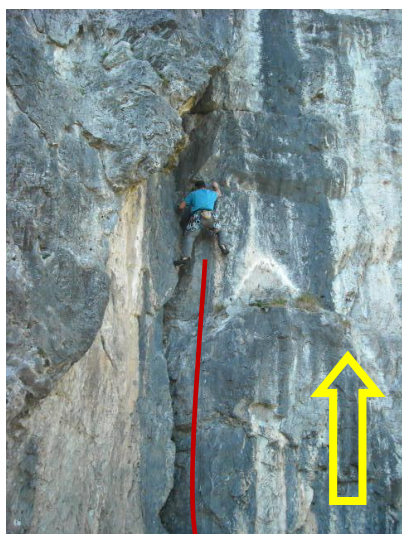
Tracce di magnesio sugli appigli più utilizzati

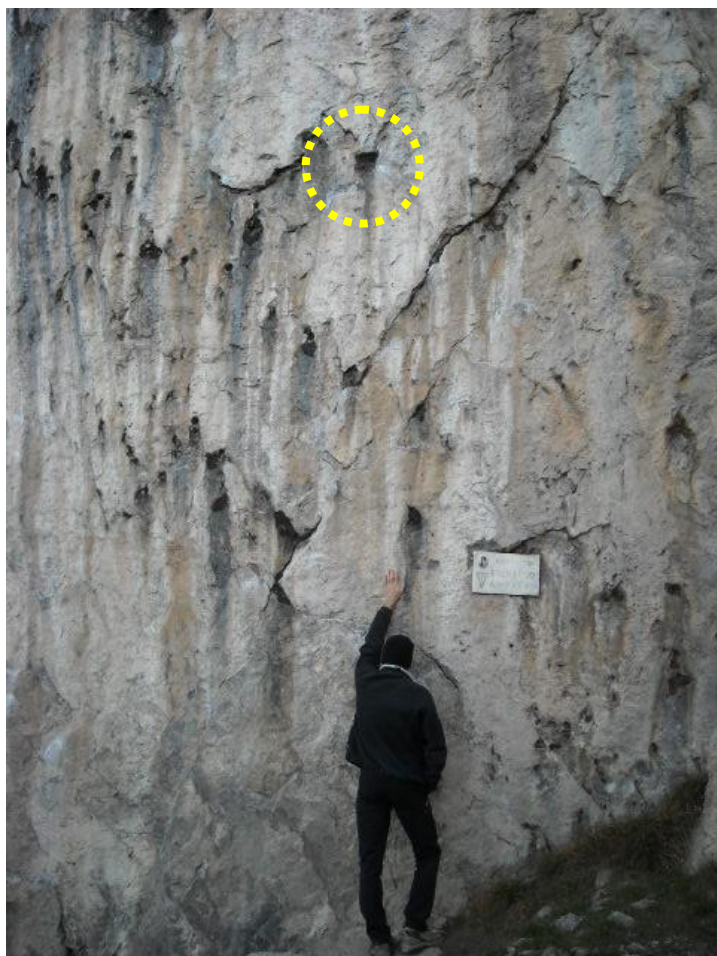
A sinistra: punto di calata con due fix, catena e moschettone fisso; sono visibili le condizioni non ottimali del materiale. A destra: chiodo cementato, da non utilizzare per la calata in quanto singolo, comunque ingannevole per la presenza della catena

Si provvederà a correggere, laddove necessario, la posizione delle protezioni in modo da rendere meno pericolosa l'eventuale caduta del primo di cordata, senza per questo modificare la natura e l'ingaggio dell'itinerario.

Al Nibbio inoltre i primi ancoraggi si trovano ad una altezza dal suolo spesso eccessiva. Si interverrà in particolare, quindi, sulla posizione delle prime due/tre protezioni.
